Evaluering af forsøg med brede plove

HP17-mål, TRA-TLO-VIN leverance K2

Dato 30. maj 2017
Sagsbehandler Freddy Knudsen
Mail fek@vd.dk
Telefon +45 7244 3425
Dokument 16/04468-10
Side 1/10

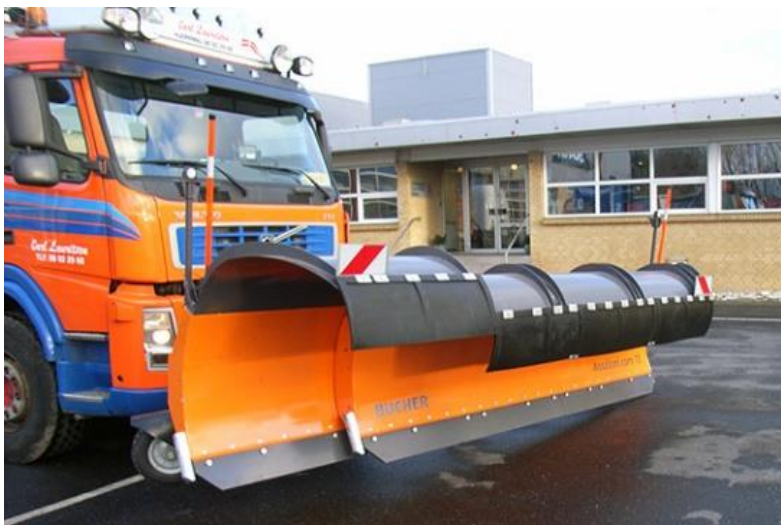
På denne strækning har kolonne med 2 lastbiler med brede plove af fabrikatet Assaloni (se Figur 1) erstattet tidligere kolonne med 3 lastbiler. Plovene er udstyret med et plovblad der ved et hydraulisk udskud til venstre kan øge plovbredden fra 3,5 m til 4,5 m jf. nedenfor Figur 2. Skråtstillet 32° har hver plov en arbejdsbredde på 3,82 m. For yderligere herom henvises til bilag A.

Figur 1 Den anvendte plov med hydraulisk udskud til venstre.

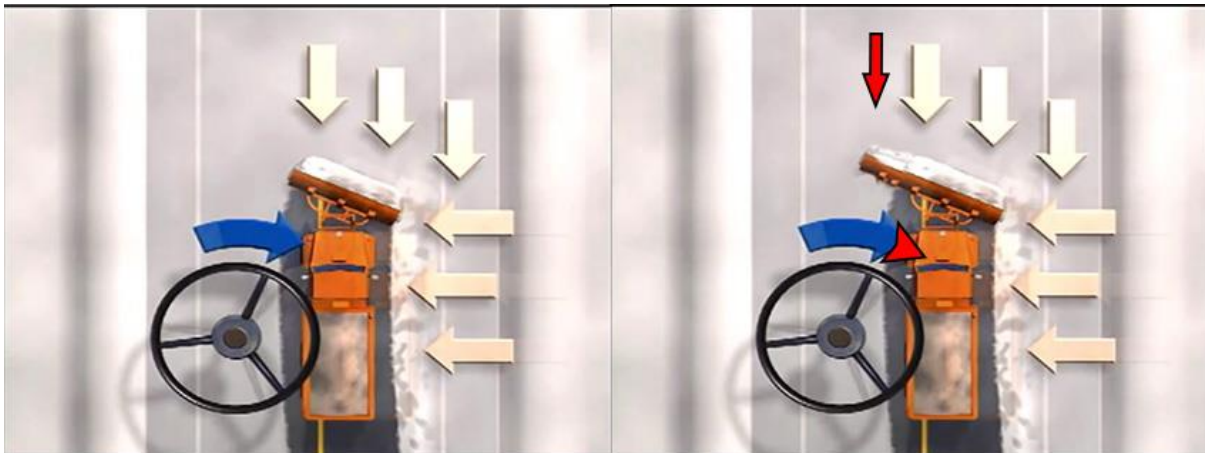
Det er altid chaufføren der tilpasser plovens vinkel på køreretningen og hastigheden efter de aktuelle forhold, herunder snemængde og -type. Ved den foreløbige evaluering af projektet gav entreprenøren udtryk for bekymring for den asymmetriske påvirkning for kørslen ved større og lidt tungere snemængder, og specielt hvilken betydning dette vil medføre for hastigheden.

Figur 6 Asymmetrisk belastning øger behov for kontraststyring ved snerydning

En forøget kontraststyring kan således medføre lavere hastighed, men da sneplovene til dato kun har været anvendt ved let snefald, jf. side 5, Driftstimer siden 1. december 2016, er det for tidligt at konkludere noget endeligt for dette punkt.

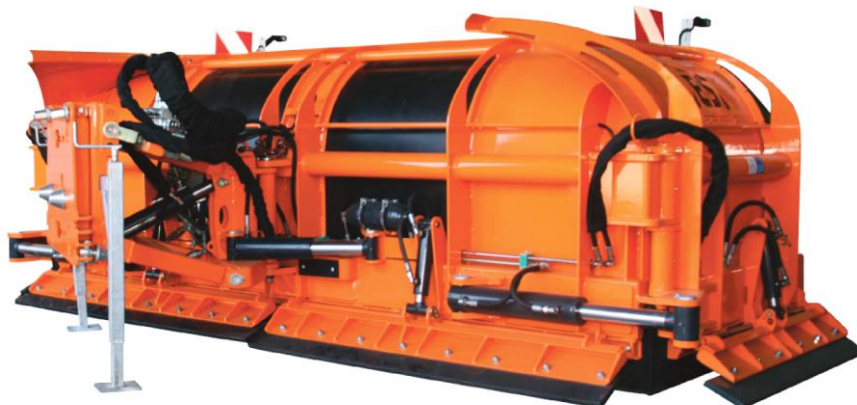
For at opnå yderligere erfaringer med anvendelse af brede plove, har Vintertrafik indkøbt 2 stk. af en anden type brede plove, uden asymmetrisk belastning. Der er tale om U-plove af typen Utrio, til ovennævnte rute, der var forventet leveret omkring årsskiftet 2016/2017. Plovene er udstyret således, at de 2 sider i U'et kan klappes ud hydraulisk, hvorved bredden forøges med op til 1,1 m i begge sider. Herved opnår plovene en maksimal bredde på 5,9 m.

Ploven er vist i Figur 8, og er nærmere beskrevet i bilag A, side 7, n.

Figur 8 Plov til anvendelse på gennemgående spor på rute K91.

1. Der har vist sig problemer med montering af den først leverede plov, som Vejdirektoratet modtog omkring årsskiftet 2016/2017. Dette skyldes primært vægtforskydning når siderne i U'et skydes frem (vægt på frontakslen og manglende ballast).
2. Plov nr. 2 blev først modtaget i april måned.
